IDENTIFICAZIONE DINAMICA DI CAMPANILE STORICO IN CALCESTRUZZO ARMATO DEGRADATO DA FATTORI AMBIENTALI

FINALITA': in seguito all'evidente degrado del calcestruzzo armato della struttura, l'identificazione dinamica ha consentito al progettista di valutare l'effetto del degrado sulle prestazioni strutturali e di ottimizzare numericamente le strategie di intervento.

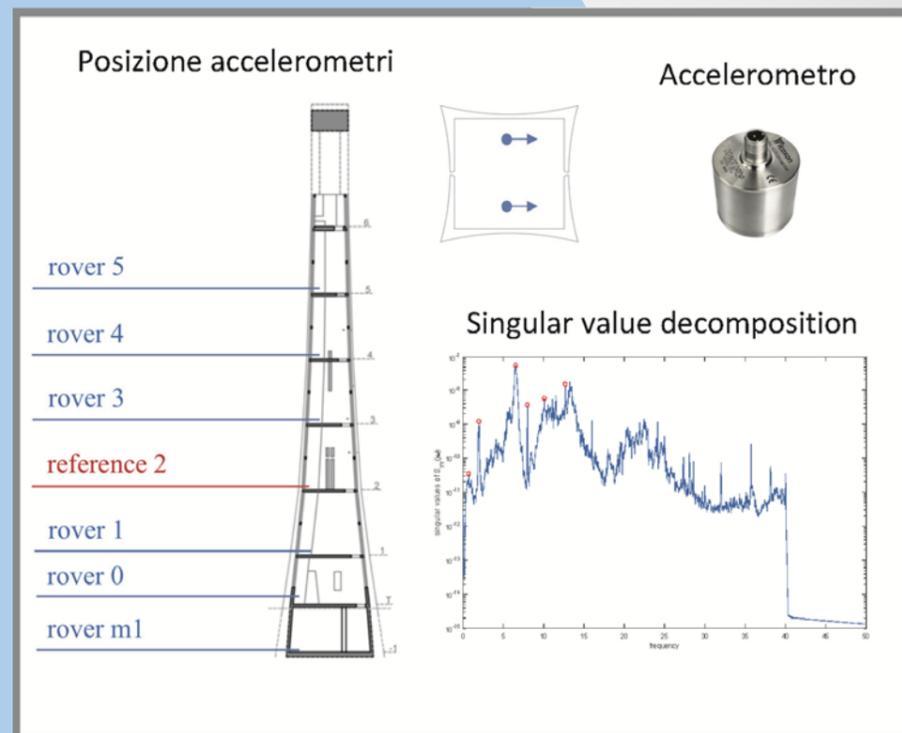
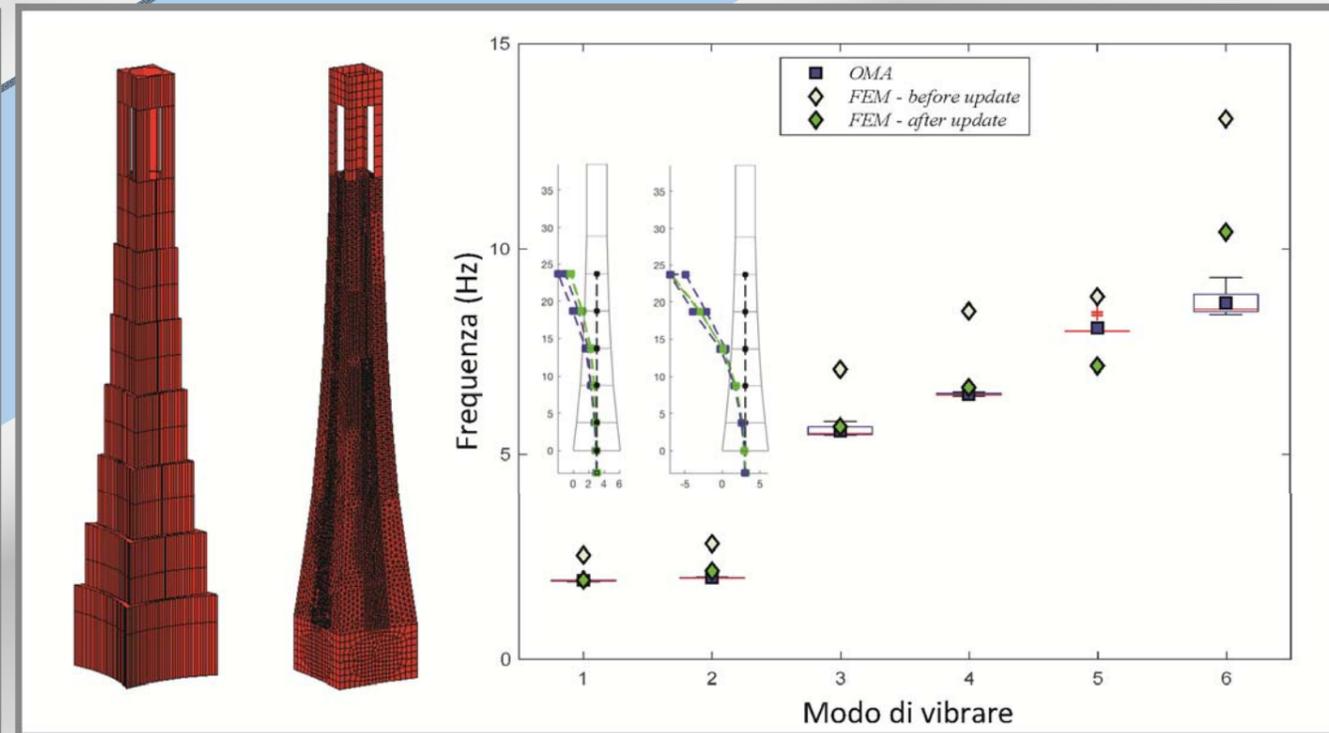
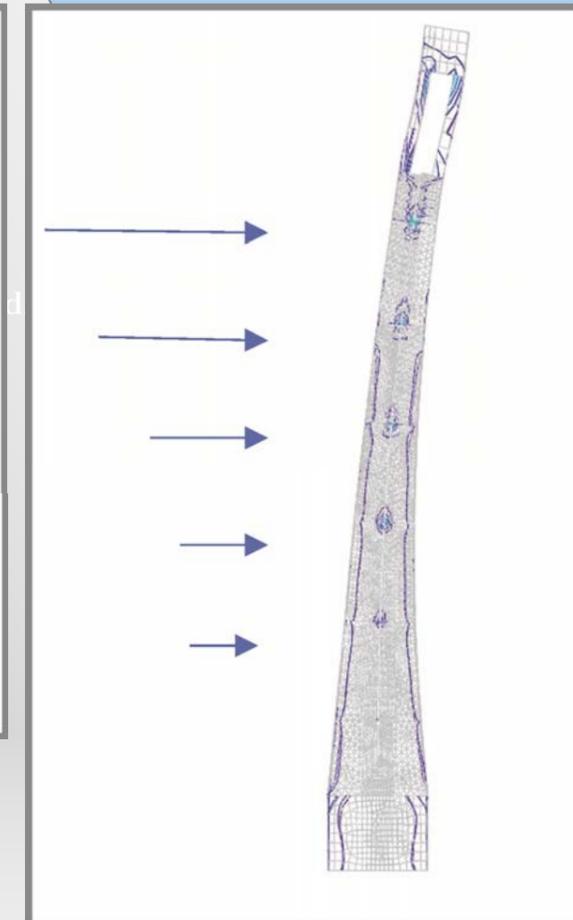
L'identificazione dinamica modale e la successiva calibrazione di modelli a elementi finiti sono utili per conoscere l'effettivo stato di conservazione de manufatto a seguito della carbonatazione del calcestruzzo e ossidazione delle barre di armatura, nonché dai danni localizzati ma significativi rilevati da ispezioni visive. Il campanile, di altezza 39 m, si presenta come una torre in cemento armato con sezione cava a doppia concavità rastremata verso l'alto. Dapprima sono stati installati degli accelerometri in prossimità del danno localizzato per valutare l'influenza delle vibrazioni della torre campanaria. In seguito è stata condotta una campagna di identificazione a partire dalle vibrazioni ambientali che ha permesso di stabilire i modi di vibrare della struttura in termini di frequenza e forma modale [1].

L'identificazione ha permesso di calibrare i parametri dei modelli a elementi finiti realizzati [2], rendendoli più attendibili e rispondenti alle reali condizioni al contorno. In questo modo è stato possibile condurre delle analisi sismiche [3] più affidabili e permettere al progettista di dimensionare l'intervento di recupero.
